ТЕХНИЧЕСКОЕ РЕШЕНИЕ RRJ0000-OR-470-1975

по поддержанию летной годности самолетов типа RRJ-95 в связи с обнаружением несоответствия в креплении прижимов окон пассажирской кабины p/n T7.92.0704.105.000.70/В

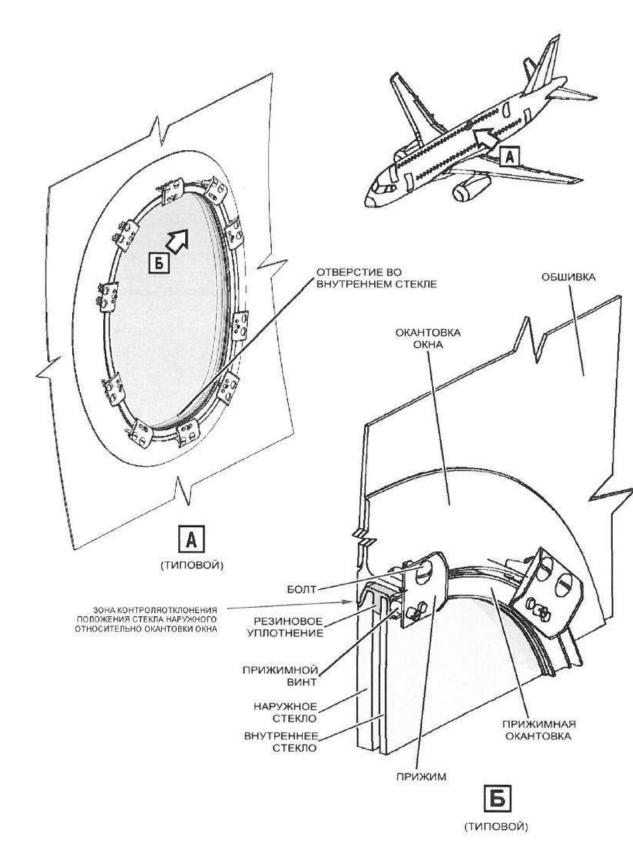
В связи с обнаружением несоответствия в креплении прижимов окон пассажирской кабины р/п Т7.92.0704.105.000.70/В на самолетах RRJ-95В RA-89024 и RA-89026: ослабленные и выпавшие прижимные винты 5-16-Хим.Пас.-ОСТ 1 31574-80, а также потеря контрящих свойств анкерных гаек 5-Ц ОСТ 1 33264-89 принимается следующее решение:

Рис.1. Конструкция окна пассажирской кабины.

ПРИМЕЧАНИЕ 3: Установку прижимов р/п Т7.92.0704.105.000.70/В на болты р/п 5-12-Ц-ОСТ 1 31158-80 выполнять с нанесением тонкого слоя пасты LU-052 или герметика IS-069 на резьбовую часть винтов предварительно выполнив очистку контактирующей поверхности прижима и окантовки окна (см. Рис.1) обтирочной ветошью, смоченной бензином-растворителем.
