ДИРЕКТИВА ЛЕТНОЙ ГОДНОСТИ

№ 2019-FATA-01020A-06

Применимость – самолеты RRJ-95

ТЕХНИЧЕСКОЕ РЕШЕНИЕ RRJ0000-OR-470-3016/A

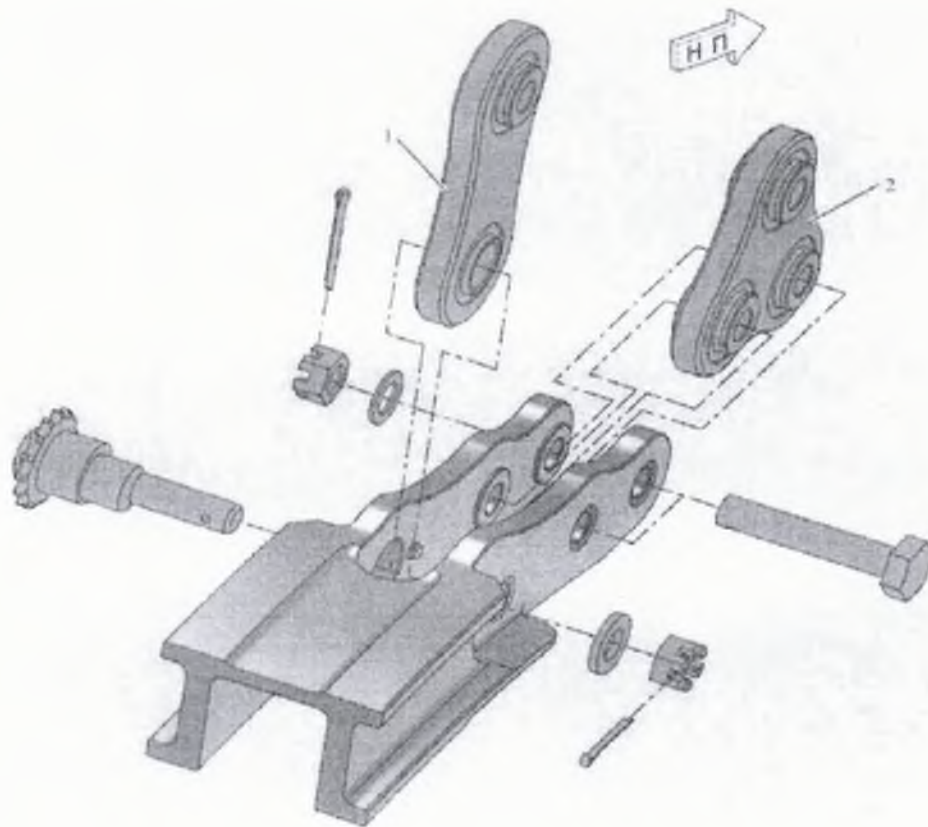
Рис.1

1. На еженедельных формах технического обслуживания WY-Check/8 DY на ВС RRJ-95 Зав. №№ 95030, 95037 и 95116-95220 выполнять осмотры серёг рельсов (см. Рис. 1 поз. 1,2 и Рис. 2 поз. 3) и подшипников навески секций 2, 3 и 4 предкрылка левой и правой отъемной части крыла (далее – ОЧК) в соответствии с положениями п. 4. Б. (2) и (6) Работ РЭ № 57-43-00-220-802, 57-44-00-220-802 и 57-45-00-220-802 до внедрения сервисного бюллетеня № RRJ-57-00451-БД «Крыло – Замена серёг навески предкрылка».

3. В случае обнаружения трещины серьги рельса и/или разрушения и/или выпрессовки подшипника серьги навески секций 1, 2, 3 и 4 предкрылка левой и правой ОЧК по результатам выполнения п.1 и 2 настоящей Директивы летной годности – произвести замену поврежденной серьги рельса в сборе (серьга рельса и подшипник):

- Для секций 2, 3 и 4 предкрылка – на конструкцию серьги рельса навески секций 2, 3 и 4 предкрылка согласно идентификационной информации в Таблице 1 и руководствуясь Работами РЭ № 57-43-00-900-804, 57-44-00-900-804 и 57-45-00-900-804.

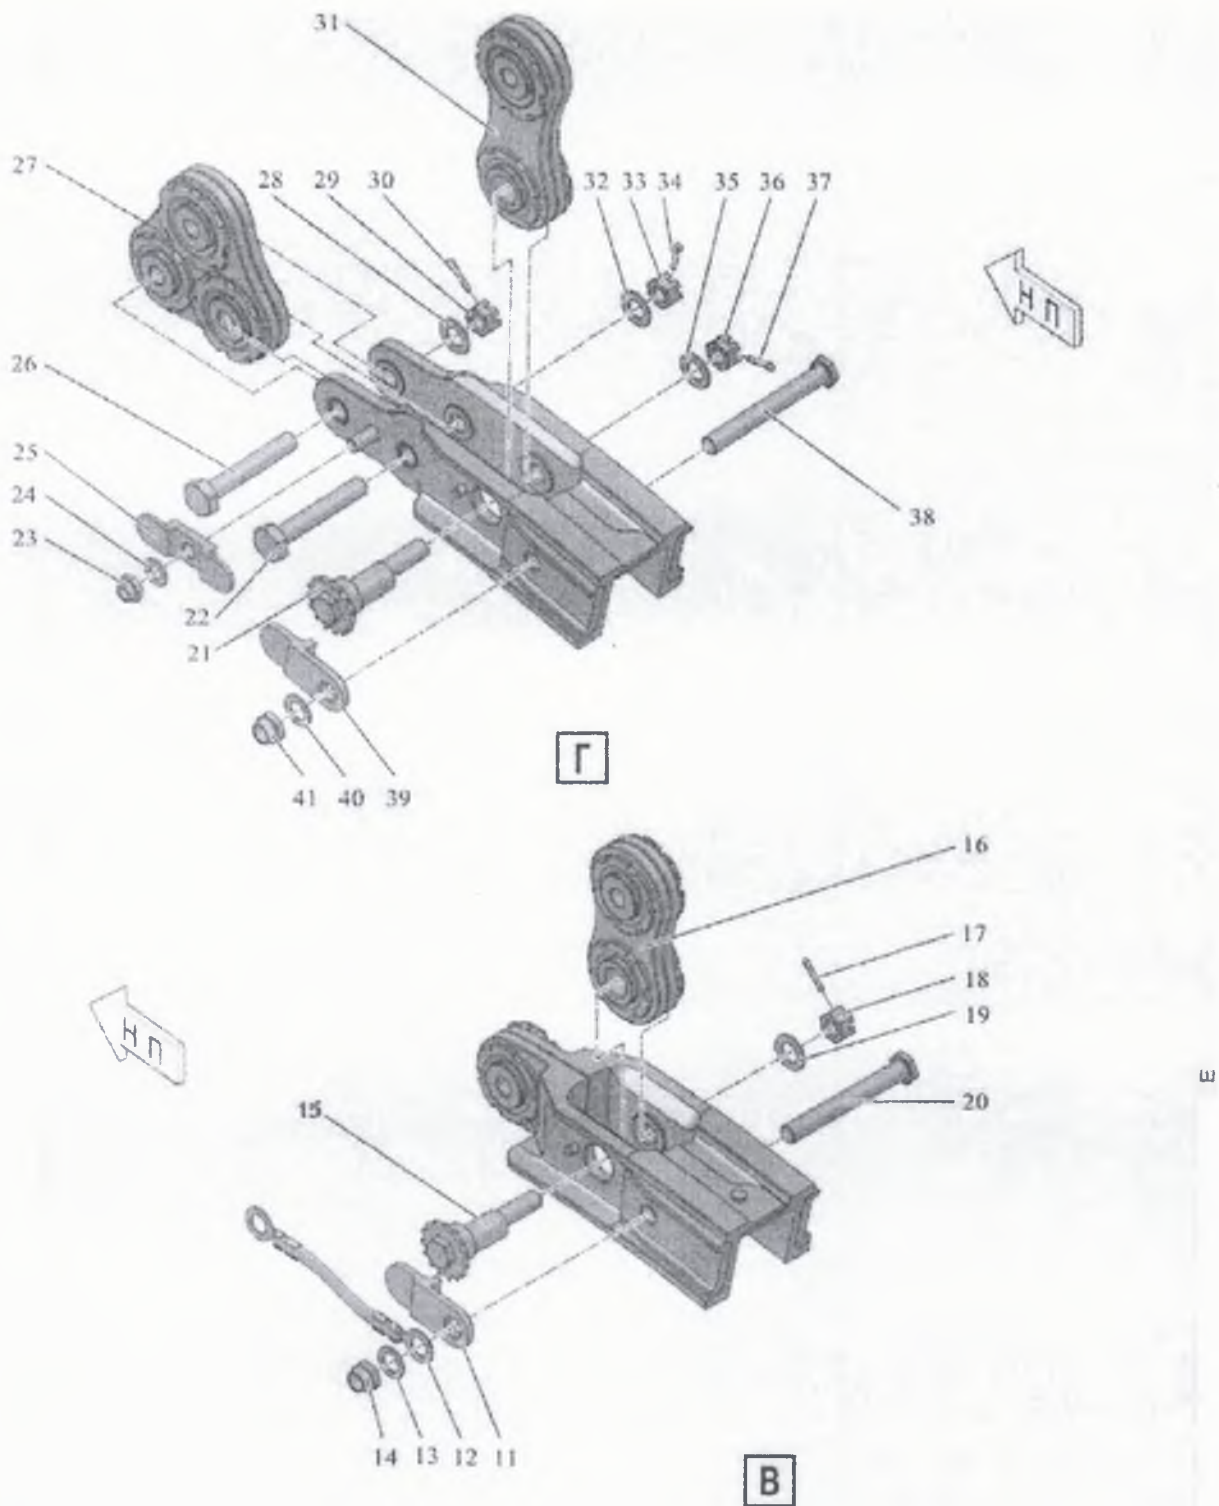
Рис.3

В связи с обнаружением трещин внутренней обоймы подшипника серьги рельса навески секции 1 предкрылка в ходе выполнения директив летной годности №№ 2019-322-03, 2019-322-05 на парке воздушных судов типа RRJ-95 (далее – ВС) и в целях своевременного обнаружения и устранения выявленного несоответствия по серьгам рельсов навески предкрылка

2. На ближайшей еженедельной форме технического обслуживания WY-Check/8 DY на ВС RRJ-95 Зав. №№ 95007-95220 выполнить разовый осмотр серёг рельсов (см. Рис. 3 поз. 16, 27 и 31) и подшипников навески секции 1 предкрылка левой и правой ОЧК в соответствии с положениями п. 4. Б. (2) и (6) Работ РЭ № 57-42-00-220-802.

- Для секции 1 предкрылка – на текущую конструкцию серьги рельса навески секции 1 предкрылка, руководствуясь Работой РЭ № 57-42-00-900-804;

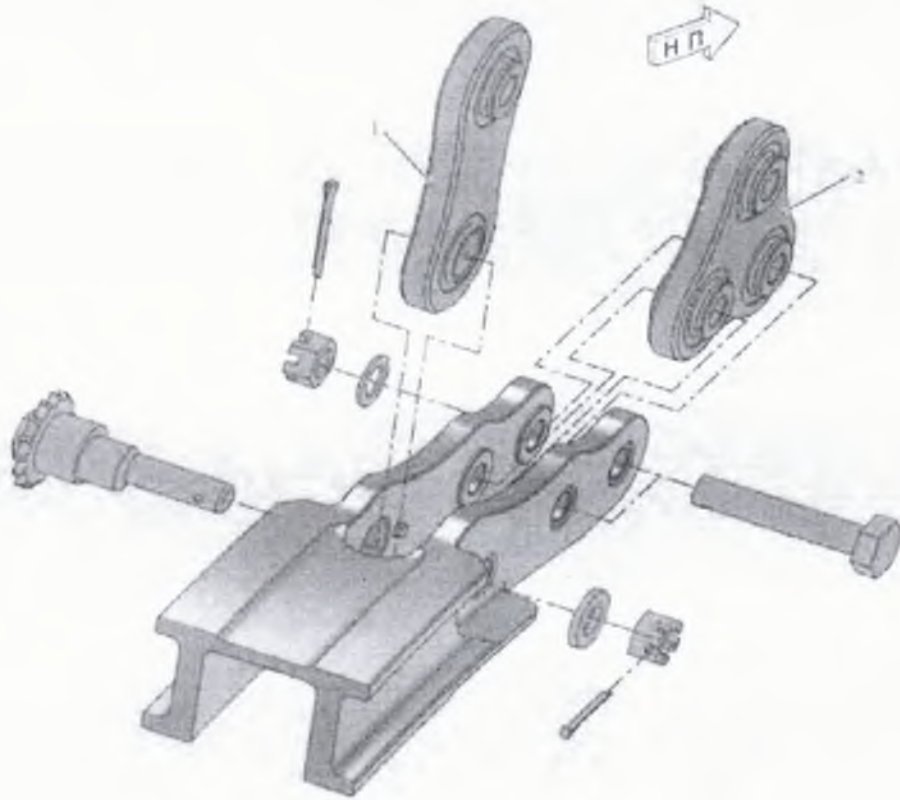
1. На еженедельных формах ТО WY-Check/8 DY на ВС RRJ-95 Зав.№ 95030, 95037 и с 95116-95220 выполнять осмотры серёг рельсов (См. Рис.1 (поз.1,2) и Рис.2 (поз.3) и подшипников навески секций 2, 3 и 4 предкрылка левой и правой ОЧК в соответствии с положениями п. 4. Б. (2) и (6) Работ РЭ №57-43-00-220-802, 57-44-00-220-802 и 57-45-00-220-802 до внедрения СБ № RRJ-57-00451-БД «Крыло – Замена серёг навески предкрылка».

Для секций 2,3 и 4 предкрылка – на конструкцию серьги рельса навески секций 2,3 и 4 предкрылка согласно идентификационной информации в Таблице 1 и руководствуясь Работами РЭ № 57-43-00-900-804, 57-44-00-900-804 и 57-45-00-900-804.

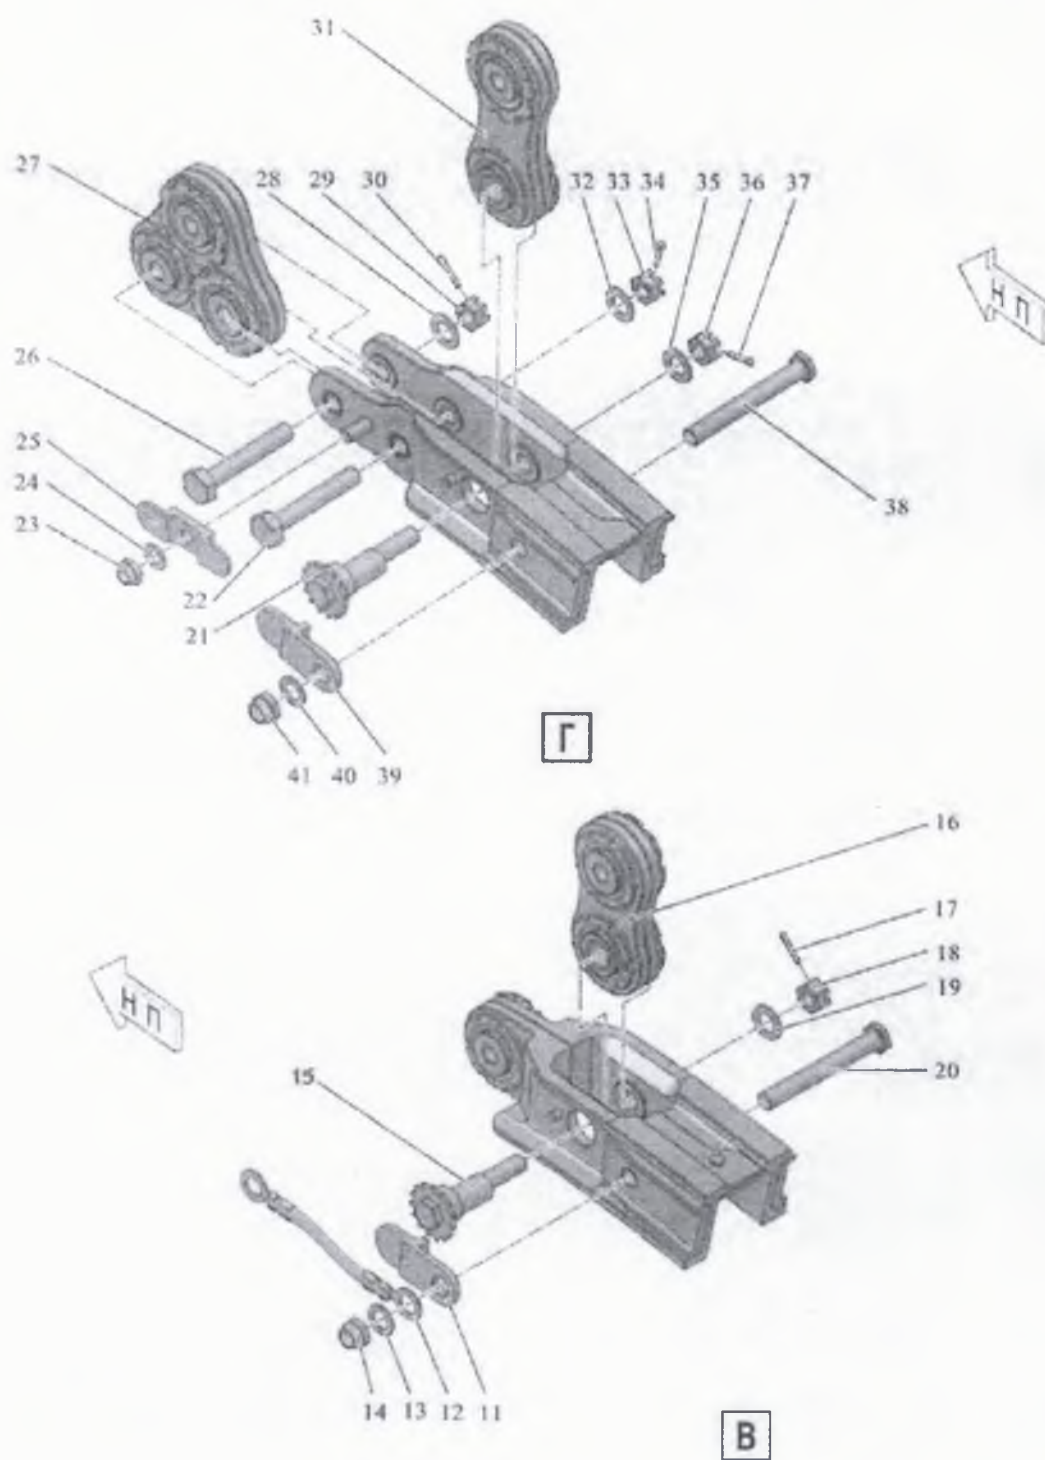
В связи с обнаружением трещин внутренней обоймы подшипника серьги рельса навески секции 1 предкрылка в ходе выполнения ДЛГ № 2019-322-03 и 2019-322-05 на парке ВС RRJ-95 и в целях своевременного обнаружения и устранения выявленного несоответствия по серьгам рельсов навески предкрылка, а также определения характера проявления несоответствия и последующих мероприятий по серьге рельса навески секции 1 предкрылка принимается следующее

2. На ближайшей еженедельной форме ТО WY-Check/8 DY на ВС RRJ-95 Зав.№ 95007-95220 выполнить разовый осмотр серёг рельсов (См. Рис.3 (поз.16, 27 и 31) и подшипников навески секции 1 предкрылка левой и правой ОЧК в соответствии с положениями п. 4. Б. (2) и (6) Работ РЭ № 57-42-00-220-802.
3. В случае обнаружения трещины серьги рельса и/или разрушения и/или выпрессовки подшипника серьги навески секций 1, 2, 3 и 4 предкрылка левой и правой ОЧК по результатам выполнения п.1 и 2 настоящего Технического Решения - произвести замену поврежденной серьги рельса в сборе (серьга рельса и подшипник):

Для секции 1 предкрылка – на текущую конструкцию серьги рельса навески секции 1 предкрылка, руководствуясь Работой РЭ № 57-42-00-900-804.
