ДИРЕКТИВА ЛЕТНОЙ ГОДНОСТИ

№ 2019-FATA-01020A-07

Применимость – самолеты RRJ-95

ТЕХНИЧЕСКОЕ РЕШЕНИЕ RRJ0000-OR-470-3016/B

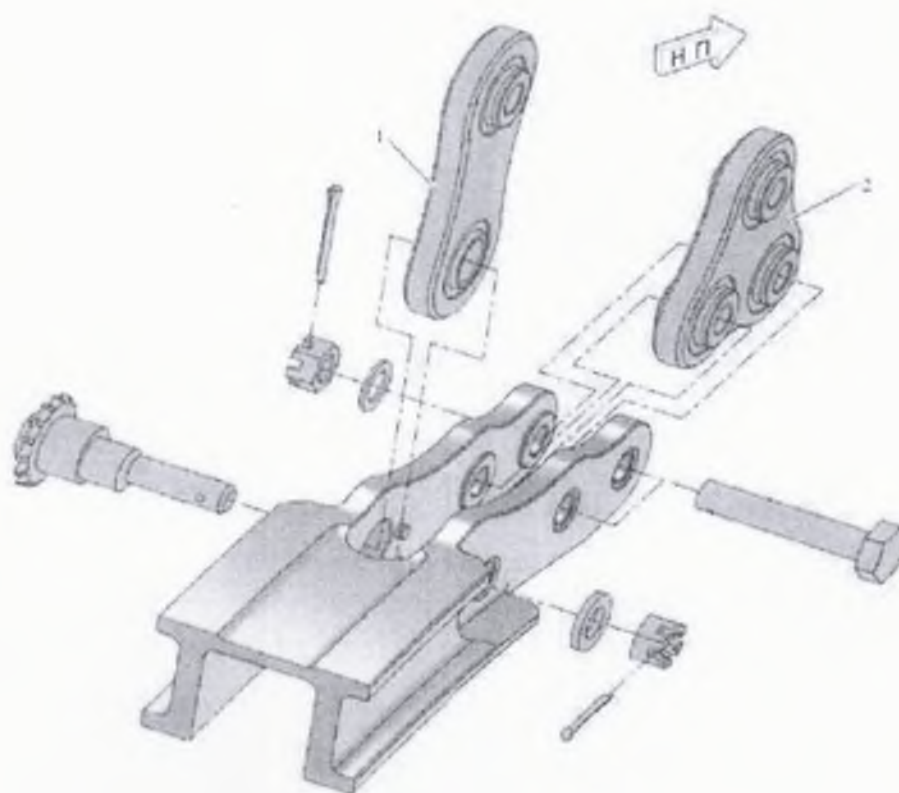
Рис. 1

1. На еженедельных формах ТО WY-Check/8 DY на ВС RRJ-95 Зав.№ 95030, 95037 и с 95116-95220 выполнять осмотры серёг рельсов (См. Рис.1 (поз.1,2) и Рис.2 (поз.3) и подшипников навески секций 2, 3 и 4 предкрылка левой и правой ОЧК в соответствии с положениями п. 4. Б. (2) и (6) Работ РЭ №57-43-00-220-802, 57-44-00-220-802 и 57-45-00-220-802 до внедрения СБ № RRJ-57-00451-БД «Крыло – Замена серёг навески предкрылка».

3. В случае обнаружения трещины серьги рельса и/или разрушения и/или выпрессовки подшипника серьги навески секций 1, 2, 3 и 4 предкрылка левой и/или правой ОЧК по результатам выполнения п.1 и 2 настоящего Технического Решения - произвести замену поврежденной серьги рельса в сборе (серьга рельса и подшипник):

Для секций 2, 3 и 4 предкрылка – на конструкцию серьги рельса навески секций 2, 3 и 4 предкрылка согласно идентификационной информации в Таблице 1 и руководствуясь Работами РЭ № 57-43-00-900-804, 57-44-00-900-804 и 57-45-00-900-804.

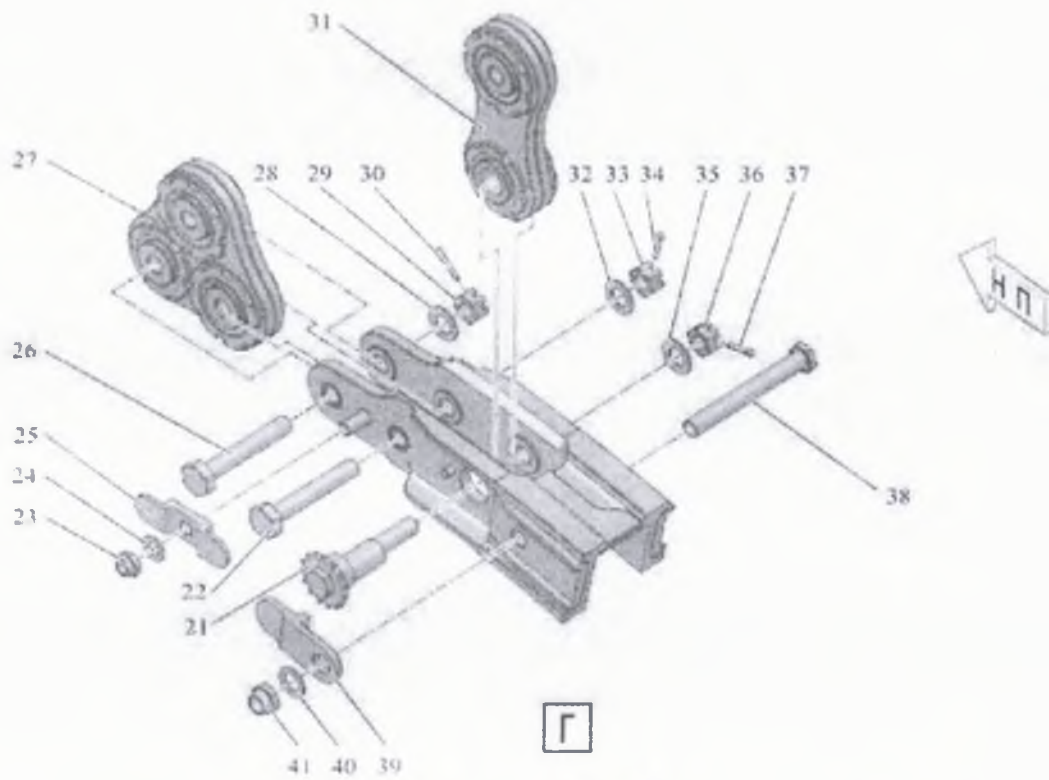
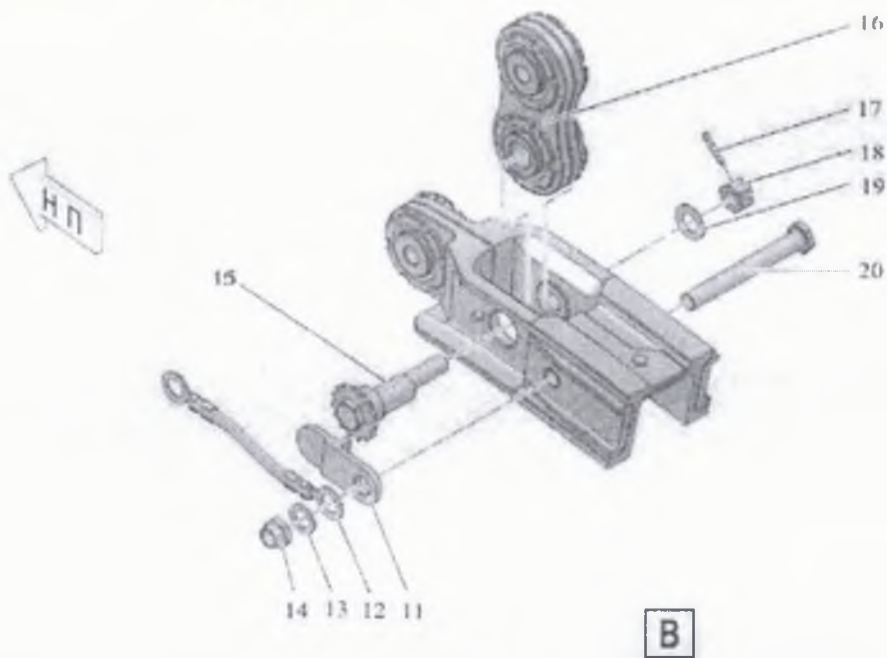
2. На ближайшей еженедельной форме ТО WY-Check/8 DY на ВС RRJ-95 Зав.№ 95007-95220 выполнить разовый осмотр серёг рельсов (См. Рис.3 (поз.16, 27 и 31) и подшипников навески секции I предкрылка левой и правой ОЧК в соответствии с положениями п. 4. Б. (2) и (7) Работы РЭ № 57-42-00-220-802.

ПРИМЕЧАНИЕ: 1. Допускается выполнение замены поврежденной серьги рельса навески секций 2, 3 и 4 предкрылка на текущую конструкцию при условии сохранения осмотров, согласно п.1 настоящего Технического Решения.
2. Наличие двух и более трещин на одной внутренней обойме подшипника серьги расценивается как разрушение подшипника.

Для секции 1 предкрылка – замену производить на текущую конструкцию серьги рельса навески секции 1 предкрылка, руководствуясь Работой РЭ № 57-42-00-900-804.

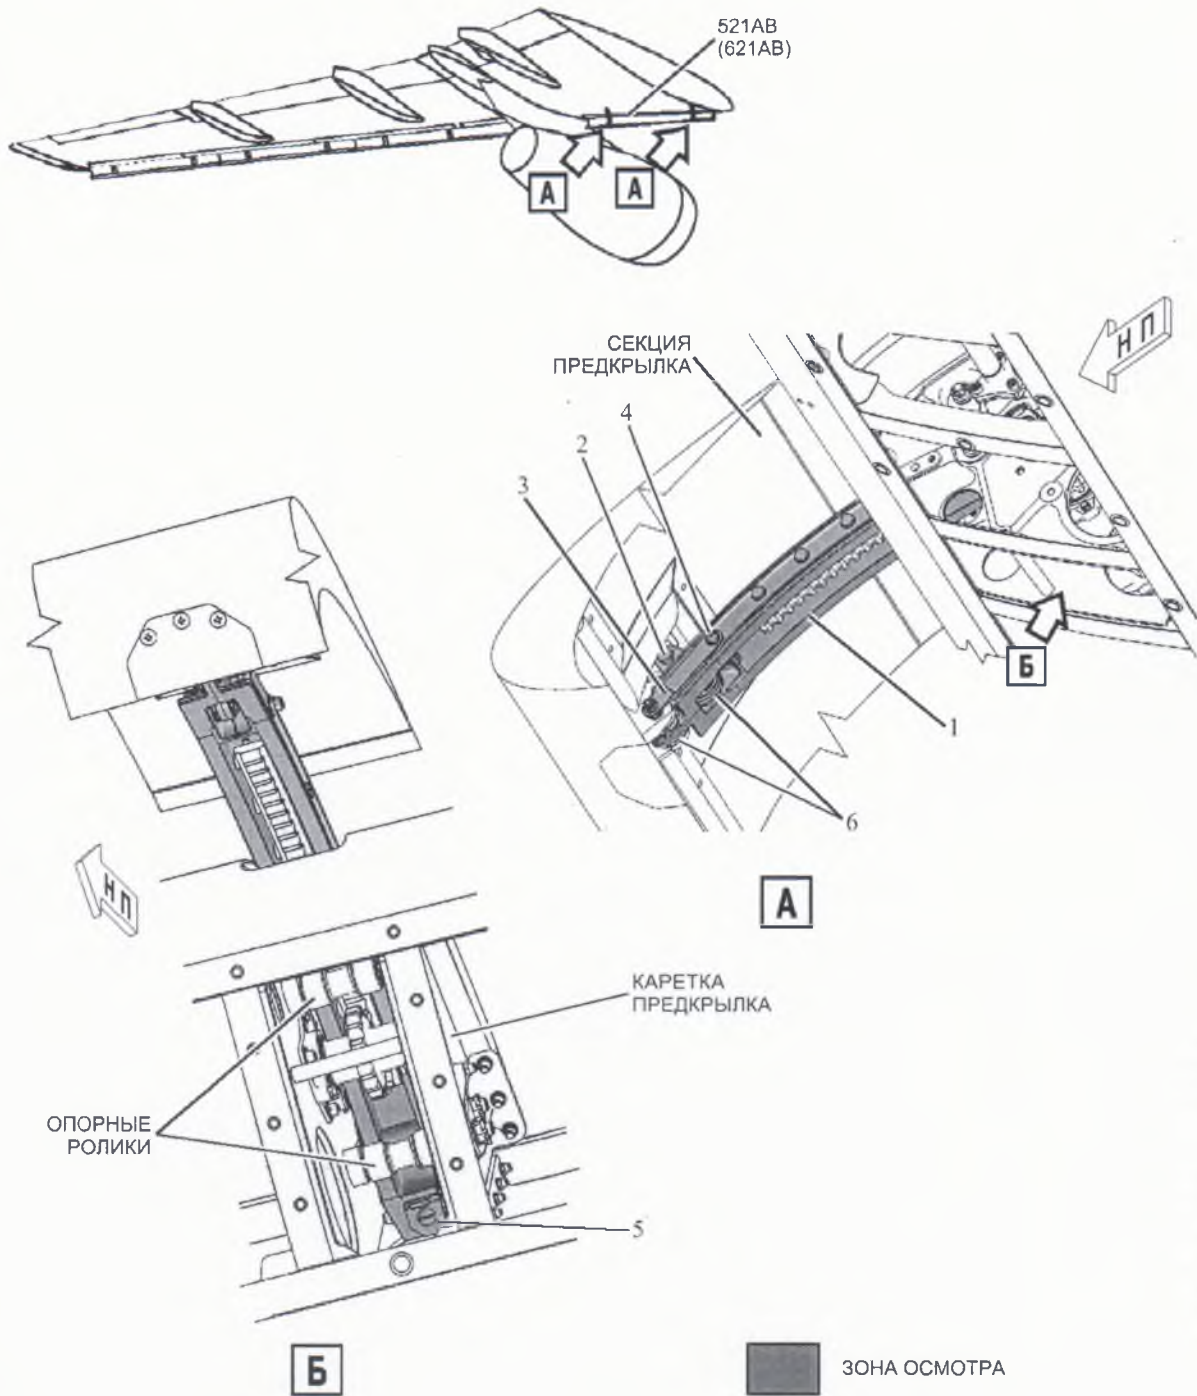
Детальный осмотр рельсов 1 и 2 секции 1 предкрылка
Рисунок 601

- (1) Осмотрите рельсы (**1**). Убедитесь в отсутствии механических повреждений (забоин, сколов, царапин), потёртостей, трещин и остаточных деформаций. При осмотре особое внимание обратите на рабочие поверхности реборд рельсов.

- (2) Осмотрите серьги рельсов (2) и убедитесь в отсутствии механических повреждений (забоин, сколов, царапин), потёртостей, трещин и остаточных деформаций.

- (5) Убедитесь в отсутствии коррозионных повреждений и нарушения лакокрасочного покрытия на поверхности рельсов (1), серег (2), прижимов (3), упора (5).
- (6) Осмотрите видимые части болтовых и заклёпочных соединений. Убедитесь в том, что они не ослаблены, застопорены шплинтами, отсутствуют коррозионные повреждения и нарушение лакокрасочного покрытия.
- (7) Осмотрите подшипники (6).

1. Допускается наличие одной трещины на внутренней обойме подшипника.
2. Не допускается разрушение подшипника (наличие двух и более трещин на внутренних обоймах подшипников расценивать как разрушение) и его выпрессовка.

ПРИМЕЧАНИЕ: При обнаружении дефектов устраните их в соответствии с РРК.

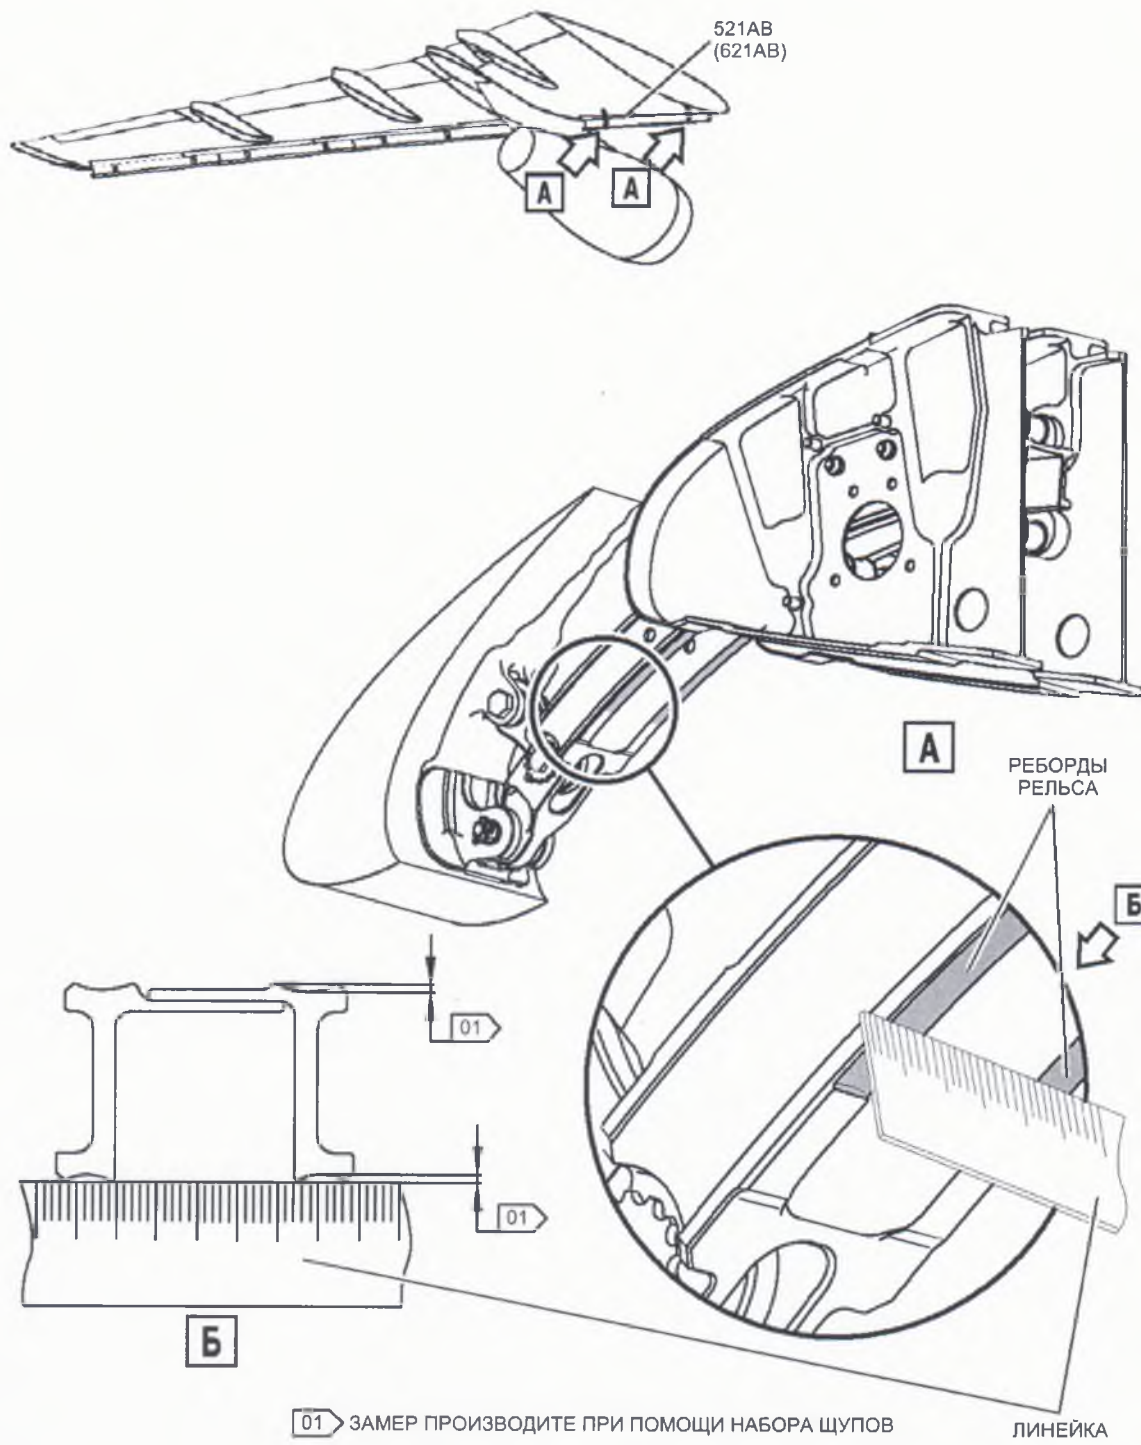
Замер величины выработки по рельсам
Рисунок 602

ПРИМЕЧАНИЕ: Допускается выработка рабочих поверхностей реборд (поверхности рабочей дорожки рельса) под опорными роликами не более 0.2 mm (0.008 in) в виде плавной канавки по всей длине поверхности рабочей дорожки рельса. На рабочих поверхностях рельсов под опорными роликами в местах, соответствующих выпущенному и убранному положению предкрылка, допускается выработка до 0.3 mm (0.01 in). Величину выработки измеряйте на верхних и нижних ребордах рельсов с помощью набора щупов от 0.05 mm (0.002 in) до 0.3 mm (0.01 in) и металлической линейки [длина линейки не более 100 mm (3.93 in)]. Зазор замеряйте между ребром металлической линейки и поверхностью дорожки на рельсе. Замеры производите только в передней части рельса на расстоянии около 20 mm (0.78 in) от точки контакта передних опорных роликов при убранном положении рельса в направлении каретки. Линейку прикладывайте ребром поперек рабочей дорожки рельса перпендикулярно к ее поверхности (см. *рис. 602*).
